# Innovatief wapen tegen 'stenenmolenziekte'

## Zuidland

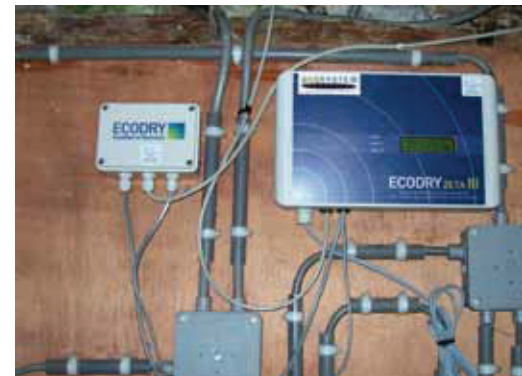
▲ De Ecodryinstallatie in Zuidland (foto  
31 maart 2011).

Om de voortgang van het verloop van de droging met Ecodyr te monitoren, is in de molen De Arend gebruik gemaakt van de nieuwste versie, Ecodyr Zeta III inclusief versterker en sensoren.

Deze laatste Ecodyr-versie is digitaal en in staat om permanente geleidingsmetingen in het muurwerk te meten en te registreren. Op die manier kan niet alleen het verloop van het drogingsproces in de tijd geregistreerd worden, maar kan ook de invloed van de weersgesteldheid op het drogingsproces in beeld worden gebracht.

In de molen is op 31 maart 2011 één Ecodyr Zeta Master III en één workstation geïnstalleerd. Vanaf dat moment is gestart met de droging. Bij de start is met behulp van de DARR-methode een nulmeting uitgevoerd naar het absolute vochtpercentage in de muren. Verder zijn er metingen gedaan zoals temperatuur, relatieve luchtvochtigheid en zijn er zuuranalyses uitgevoerd. Al deze gegevens zijn in meetprotocollen vastgelegd. In de tussenliggende periode vanaf moment van plaatsing tot begin december 2011 zijn er nog diverse controlemetingen uitgevoerd. Uit die metingen blijkt zelfs over deze beperkte periode van 8 maanden een zeer forse afname van de absolute vochtwaarden (plaatselijk van 28% naar 15%). Verder merken met name de molenaars dat de molen aanzienlijk droger is geworden. Doorslaand vocht treedt alleen nog op die plaatsen op waar een scheur of andere zwak plek in de molenmuur aanwezig is (zie foto van de scheur). De molen voelt niet alleen droger aan, maar is ook duidelijk zichtbaar droger!

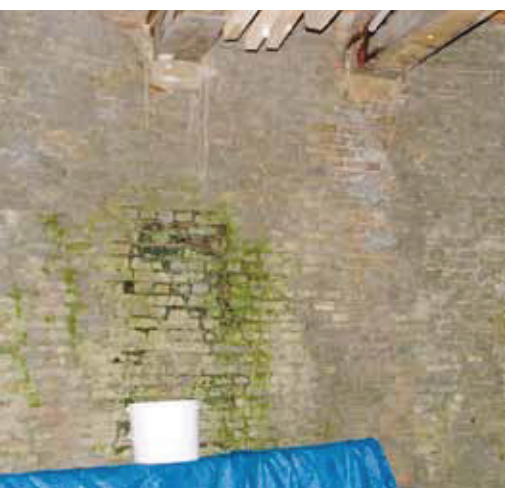
▲ Vochtdoorslag in de molen van Zuidland (foto 25 februari 2010).

Wat is er namelijk aan de hand? In de molen is er niet zo zeer sprake van optrekkend vocht, maar bestaat de hoofdoorzaak van het vochtprobleem in het doorslaan van het vocht aan de regenbelaste zijde. Dat vocht en vooral de zouten tot bouwschade leiden is alom bekend.

tje schiet weg. Met andere woorden: zodra in een constructie de capillairen volledig verzadigd zijn met vocht, hoeft er aan de buitenzijde maar een geringe hoeveelheid nieuw vocht toe te treden, dan zal dit aan de binnenzijde direct tot vochtdoorslag leiden.

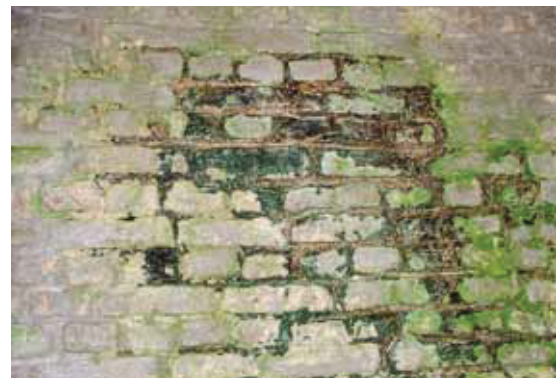
▲ Detail vochtdoorslag met alggroei in de molen van Zuidland (foto 25 februari 2010).

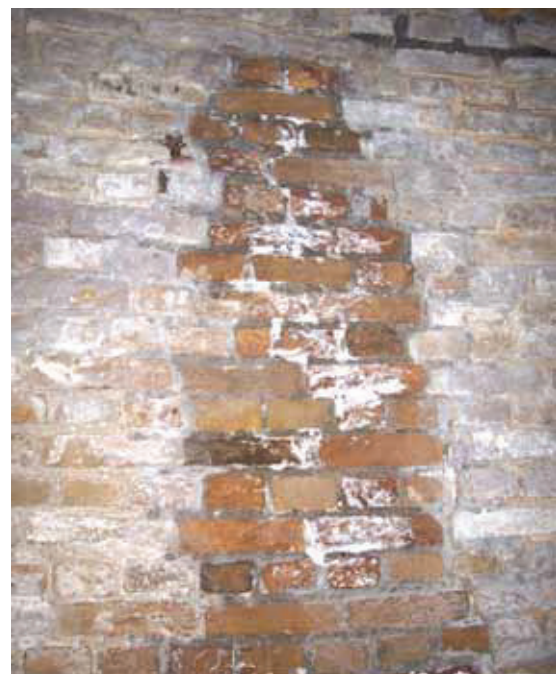
**De situatie in Zuidland begin december 2011. Volgens vrijwillig volgens de molenaar John Wijnhoven van molen De Arend in Zuidland is het nog nooit zo droog in de molen geweest in de afgelopen tien jaar. (foto 6 december 2011). ▶**

Nu door droging van de molen met Ecodyr de zwakke plekken en scheuren zich duidelijk aftekenen, kunnen gerichte flankerende maatregelen getroffen worden om ook hier de vochtdoorslag tegen te gaan.
